映像からみる教訓 読売新聞社提供

防潮堤・防波堤の高さについて

東日本大震災による海岸堤防の被災状況

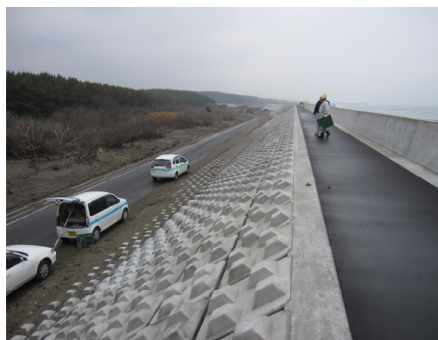
八戸港海岸[港湾局所管]

被災なし

八戸港海岸 震災後の状況

堤防裏法尻から2m被覆されていたため、押し波越流時の洗掘を防げたと思われる。

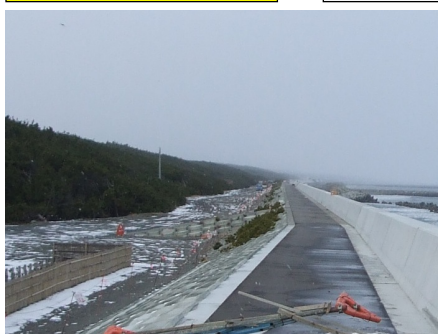
横道海岸[河川局所管]

横道海岸整備状況(震災前)

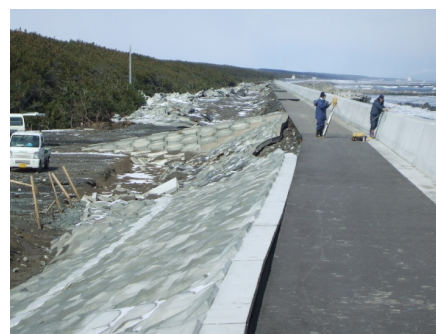
被災あり

津波越流
→

津波の押し波による洗掘に伴う護岸損傷状況
